Efektivitas Bangunan Pemecah Gelombang Dalam Pengendalian Abrasi Pantai di Kecamatan Biduk-Biduk

Maryadi^{1*} Iya' Setyasih² Yaskinul Anwar³
^{1,2,3} Program Studi Pendidikan Geografi FKIP Universitas Mulawarman

Effectiveness of Building Breakwaters In Beach Abrasion Control at Biduk-Biduk District

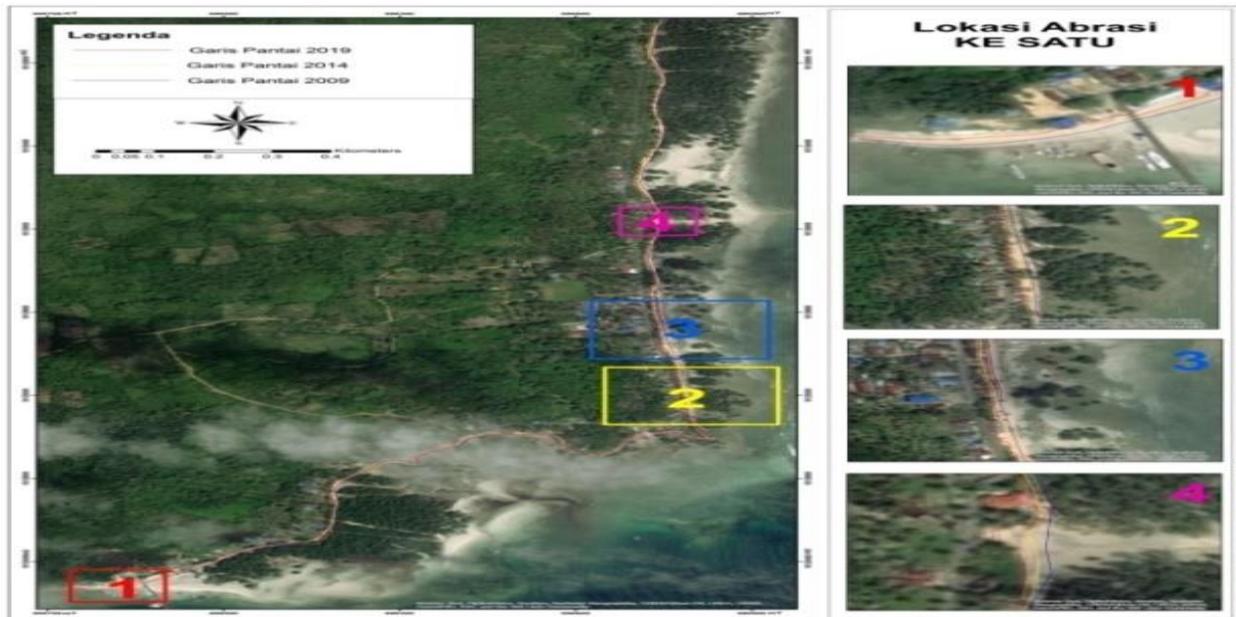
Gambar 2. Perubahan Garis Pantai Lokasi Satu

Lokasi pertama Desa Teluk Sulaiman terdapat 4 titik kawasan abrasi. Titik pertama terdapat di RT 5 pada kawasan dermaga sekaligus tempat lokasi bangunan tanggul pantai titik ini sudah mengalami abrasi sepanjang 7 meter yang terdiri dari 4 meter pada tahun 2009-2014 dan 3 meter pada tahun 2014-2019. Titik kedua terdapat pada kawasan perbatasan RT 3 dan 4, titik ini mengalami abrasi sepanjang 4 meter yang terdiri dari 2 meter pada tahun 2009-2014 dan 2 meter pada tahun 2014-2019. Titik ketiga terdapat pada kawasan RT 3 sekaligus lokasi penempatan bangunan lepas pantai, titik ini mengalami abrasi sepanjang 6 meter yang terdiri dari 4 meter pada tahun 2009-2014 dan 1 meter pada tahun 2014-2019. Titik ke empat terdapat di kawasan RT 1 sekaligus lokasi dinding pantai siring titik ini sebelumnya mengalami abrasi sepanjang 5 meter pada tahun 2009-2014 sebelum di lakukannya pembangunan dinding pantai siring.

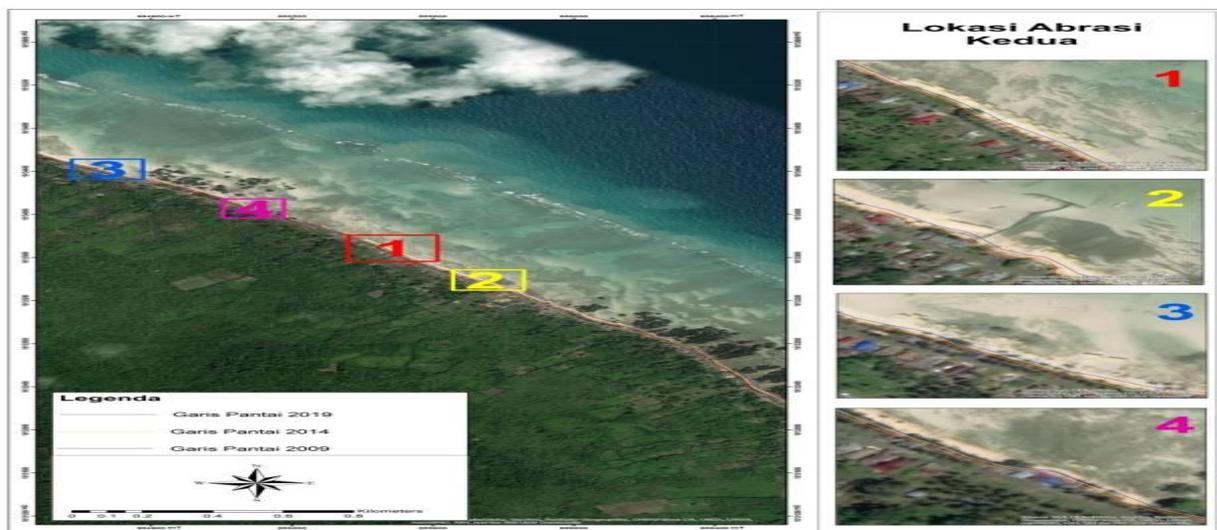
Gambar 3. Perubahan Garis Pantai Lokasi Dua

Lokasi kedua Desa Giring-Giring terdapat 4 titik kawasan abrasi yang dipilih. Titik pertama terdapat pada kawasan RT 2 sekaligus lokasi bangunan lepas pantai, titik ini sudah mengalami abrasi sepanjang 6 meter yang terdiri dari 4 meter pada tahun 2009-2014 dan 2 meter pada tahun 2014-2019 serta mengalami akresi sepanjang 4 meter. Titik ke dua terdapat pada kawasan RT 3 sekaligus lokasi bangunan groin dan lepas, pantai lokasi ini mengalami abrasi sepanjang 7 meter yang terdiri dari 4 meter pada tahun 2009-2014 dan 3 meter pada tahun 2014-2019 serta mengalami akresi sepanjang 6 meter. Titik ke tiga terdapat pada kawasan RT 1 sekaligus lokasi bangunan lepas pantai, titik ini mengalami abrasi sepanjang 5 meter yang terdiri dari 3 meter pada tahun 2009-2014 dan 2 meter pada tahun 2014-2019. Titik ke empat di kawasan RT 2 ini mengalami abrasi sepanjang 7 meter yang terdiri dari 4 meter pada tahun 2009-2014 dan 3 meter pada tahun 2014-2019 kawasan ini hanya memiliki dua titik lokasi bangunan lepas pantai.

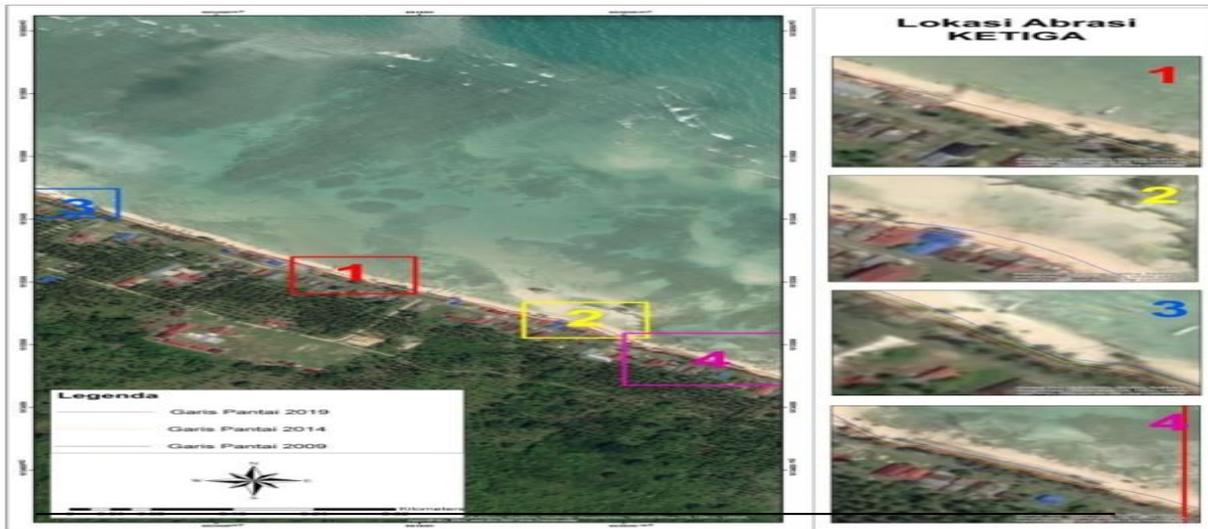
Gambar 4. Perubahan Garis Pantai Lokasi Tiga

Lokasi ketiga Desa Biduk-Biduk terdapat 4 titik kawasan abrasi yang dipilih. Titik pertama terdapat pada kawasan RT 2 sekaligus lokasi bangunan lepas pantai, titik ini sudah mengalami abrasi sepanjang 5 meter yang terdiri dari 3 meter pada tahun 2009-2014 dan 2 meter pada tahun 2014-2019 serta tak mengalami akresi sama sekali. Titik kedua terdapat pada kawasan RT 3 sekaligus lokasi bangunan lepas pantai, lokasi ini mengalami abrasi sepanjang 6 meter yang terdiri dari 4 meter pada tahun 2009-2014 dan 2 meter pada tahun 2014-2019 serta tidak mengalami akresi.

Titik ke tiga terdapat pada kawasan RT 1 sekaligus lokasi bangunan lepas pantai, titik ini mengalami abrasi sepanjang 6 meter yang terdiri dari 4 meter pada tahun 2009-2014 dan 2 meter pada tahun 2014-2019 serta tidak terdapat kawasan yang mengalami akresi. Titik ke empat di kawasan RT 4 ini merupakan bangunan dinding pantai siring, titik ini mengalami abrasi pada tiap ujung bangunan sepanjang 4 meter yang terdiri dari 4 meter pada tahun 2009-2014 dan 2 meter pada tahun 2014-2019 pada bagian ujung bangunan.

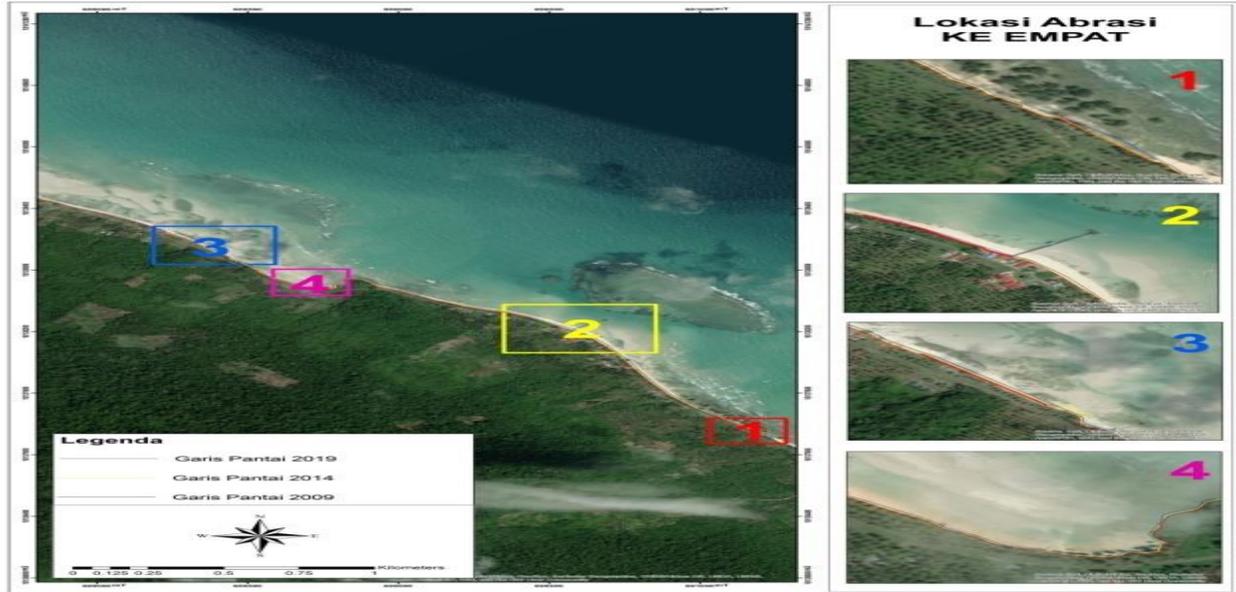
Gambar 5. Perubahan Garis Pantai Lokasi Empat

Lokasi ke empat Desa Labuan Kelambu ini juga terdapat 4 titik kawasan abrasi yang dipilih. Titik pertama terdapat pada kawasan RT 3 sekaligus lokasi bangunan dinding pantai siring, titik ini mengalami abrasi di kedua ujung bangunannya sepanjang 3 meter yang terdiri dari 3 meter pada tahun 2009-2014 dan 1 meter pada tahun 2014-2019 pada sisi ujung bangunan. Titik ke dua terdapat pada kawasan RT 3 sekaligus lokasi bangunan dinding pantai siring, lokasi ini mengalami abrasi sebelum adanya bangunan dengan panjang 6 meter yang terdiri dari 4 meter pada tahun 2009-2014 dan 2 meter pada tahun 2014-2019. Titik ke tiga terdapat pada kawasan RT 2 lokasi bangunan lepas pantai sekaligus ujung dari bangunan dinding pantai, titik ini mengalami abrasi sepanjang 8 meter yang terdiri dari 3 meter pada tahun 2009-2014 dan 5 meter di ujung bangunan pada tahun 2014-2019. Titik ke empat terdapat pada kawasan RT 3, lokasi ini tidak memiliki bangunan sehingga mengakibatkan titik ini mengalami abrasi

sepanjang 6 meter yang terdiri dari 3 meter pada tahun 2009-2014 dan 3 meter di ujung bangunan pada tahun 2014-2019.

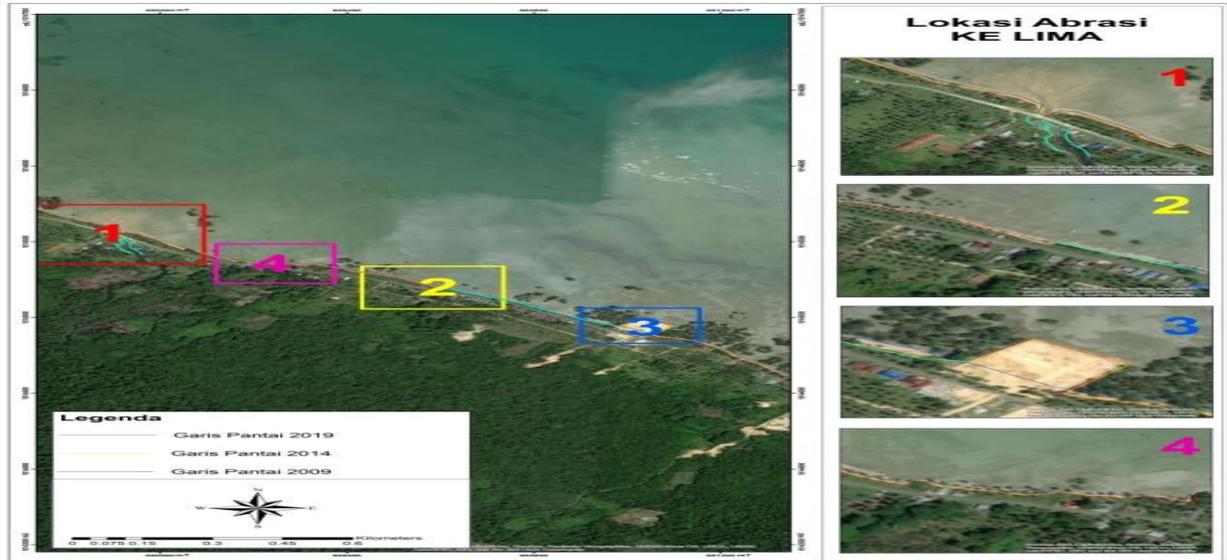
Gambar 6. Perubahan Garis Pantai Lokasi Lima

Lokasi ke lima di Desa Pantai Harapan juga terdapat 4 titik kawasan abrasi yang di pilih. Titik pertama terdapat pada kawasan RT 1 sekaligus lokasi bangunan dinding pantai, titik ini mengalami abrasi sepanjang 4 meter yang terdiri dari 3 meter pada tahun 2009-2014 dan 1 meter di ujung bangunan pada tahun 2014-2019. Titik kedua terdapat pada kawasan RT 3 sekaligus lokasi bangunan dinding pantai, titik ini mengalami abrasi sepanjang 3 meter yang terdiri dari 3 meter pada tahun 2009-2014 dan 3 meter di ujung bangunan pada tahun 2014-2019. Titik ke tiga terdapat pada kawasan RT 3 sekaligus lokasi bangunan dinding pantai, titik ini mengalami abrasi sepanjang 3 meter yang terdiri dari 3 meter pada tahun 2009-2014 dan 1 meter di ujung bangunan pada tahun 2014-2019. Titik ke empat terdapat pada kawasan RT 2, lokasi ini tidak memiliki bangunan sehingga mengakibatkan titik ini mengalami abrasi sepanjang 5 meter yang terdiri dari 3 meter pada tahun 2009-2014 dan 2 meter di ujung bangunan pada tahun 2014-2019.
