Efektivitas Bangunan Pemecah Gelombang Dalam Pengendalian Abrasi Pantai di Kecamatan Biduk-Biduk

Maryadi^{1*} Iya' Setyasih² Yaskinul Anwar³
^{1,2,3} Program Studi Pendidikan Geografi FKIP Universitas Mulawarman

Effectiveness of Building Breakwaters In Beach Abrasion Control at Biduk-Biduk District

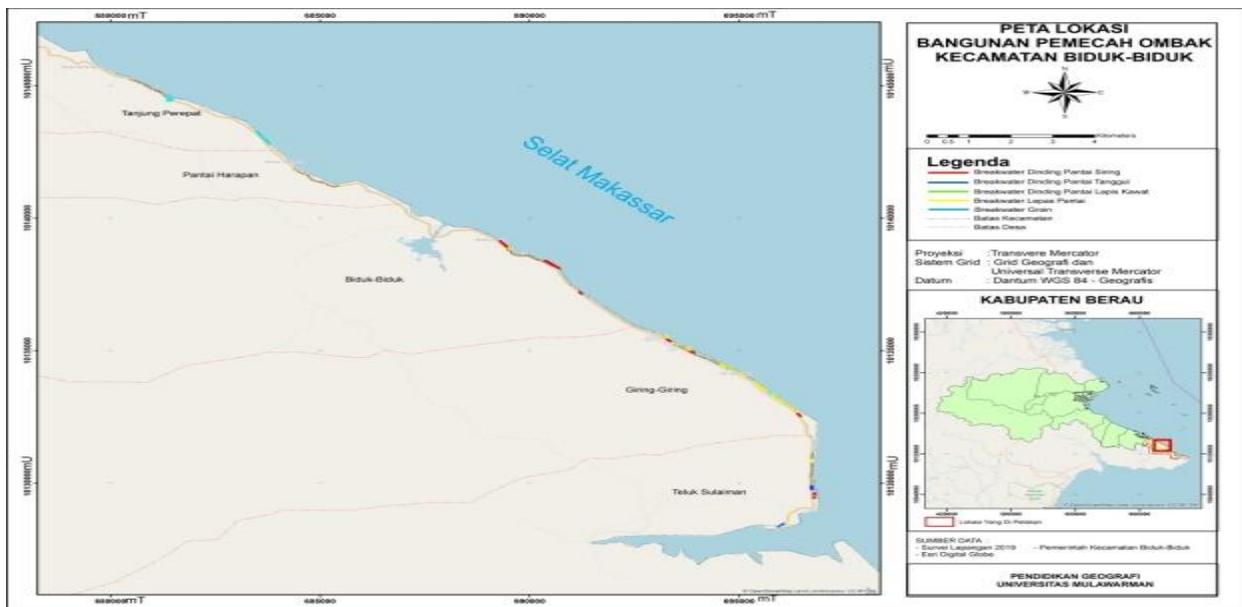
Gambar 7. Lokasi Bangunan Pemecah Ombak

Pemerintah Kecamatan Biduk-Biduk dalam Upaya penanggulangan abrasi telah memilih menggunakan 5 jenis tipe bangunan pemecah ombak yang terdiri dari bangunan pemecah gelombang lepas pantai tipe tanggul, bangunan pemecah gelombang dinding pantai tipe siring, bangunan pemecah gelombang dinding pantai tipe lapis kawat, bangunan pemecah gelombang dinding pantai tipe beton tanggul, dan bangunan pemecah gelombang tipe groin.

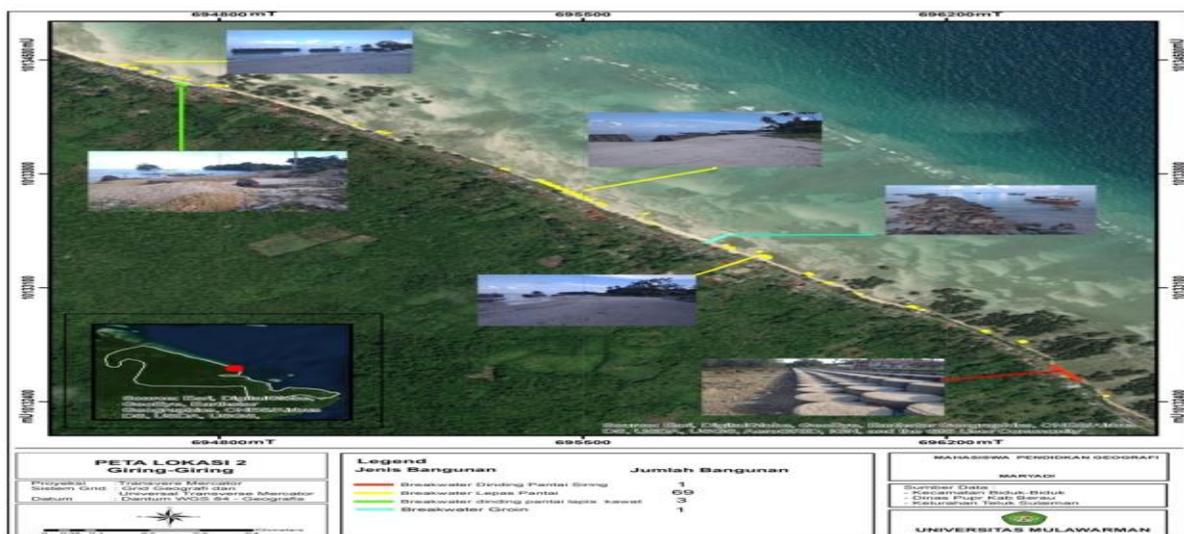
Gambar 9. Peta Lokasi Penelitian Kedua

Bangunan yang terdapat di lokasi kedua ini diantaranya adalah 4 titik jenis bangunan, 1 bangunan *breakwater Dinding Pantai* (siring), 69 titik bangunan *breakwater Lepas Pantai*, 3 bangunan *breakwater Dinding Pantai Lapis Kawat* (bronjong) dan 1 bangunan *breakwater Groin*. (Gambar 10).

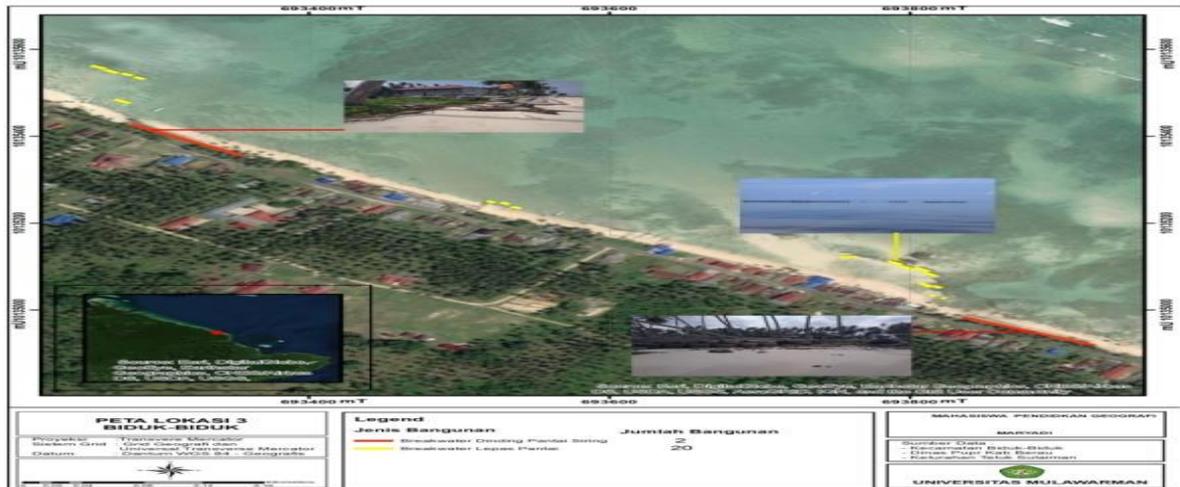
Gambar 10. Peta Lokasi Ketiga

Bangunan yang terdapat di kawasan lokasi ke tiga ini diantaranya memiliki 2 titik bangunan breakwater dinding pantai (siring) dan 20 titik bangunan *breakwater* lepas pantai. Bangunan di lokasi ini lebih dominan dengan bangunan lepas pantai sama seperti lokasi sebelumnya. (Gambar 10)

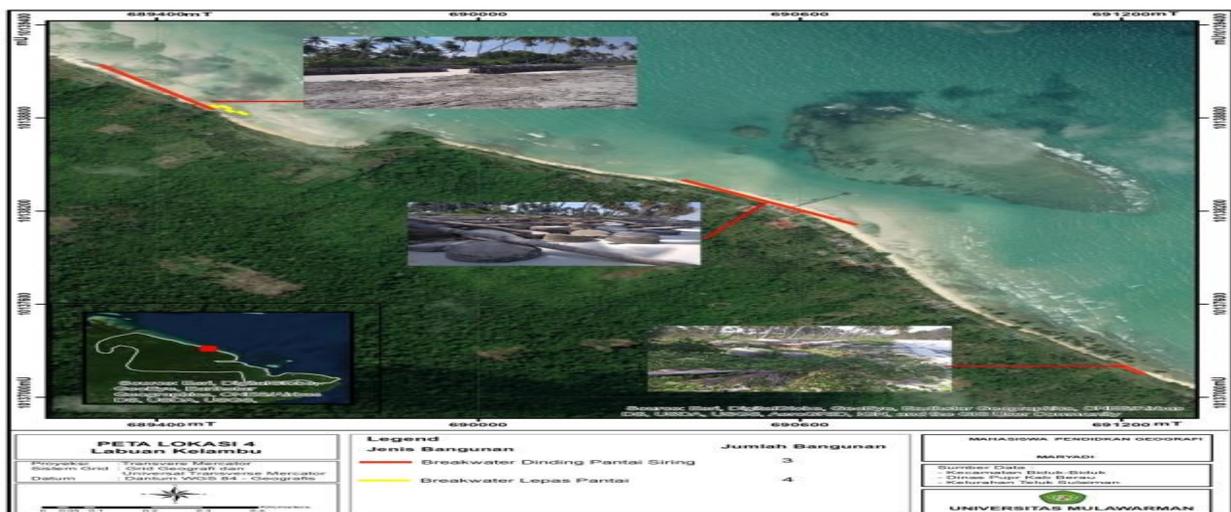
Gambar 11. Peta Lokasi Penelitian ke Empat.

Jenis-jenis tipe bangunan yang terdapat di lokasi ke empat ini sudah terhitung 2 jenis bangunan yang telah berdiri dan masih digunakan, jenis bangunan yang dominan lebih banyak di dirikan kawasan ini merupakan bangunan dinding pantai. Bangunan yang terdapat di kawasan lokasi ke empat ini diantaranya adalah 2 bangunan *breakwater* dinding pantai (siring) dan 4 titik bangunan *breakwater* lepas pantai (Gambar 11).

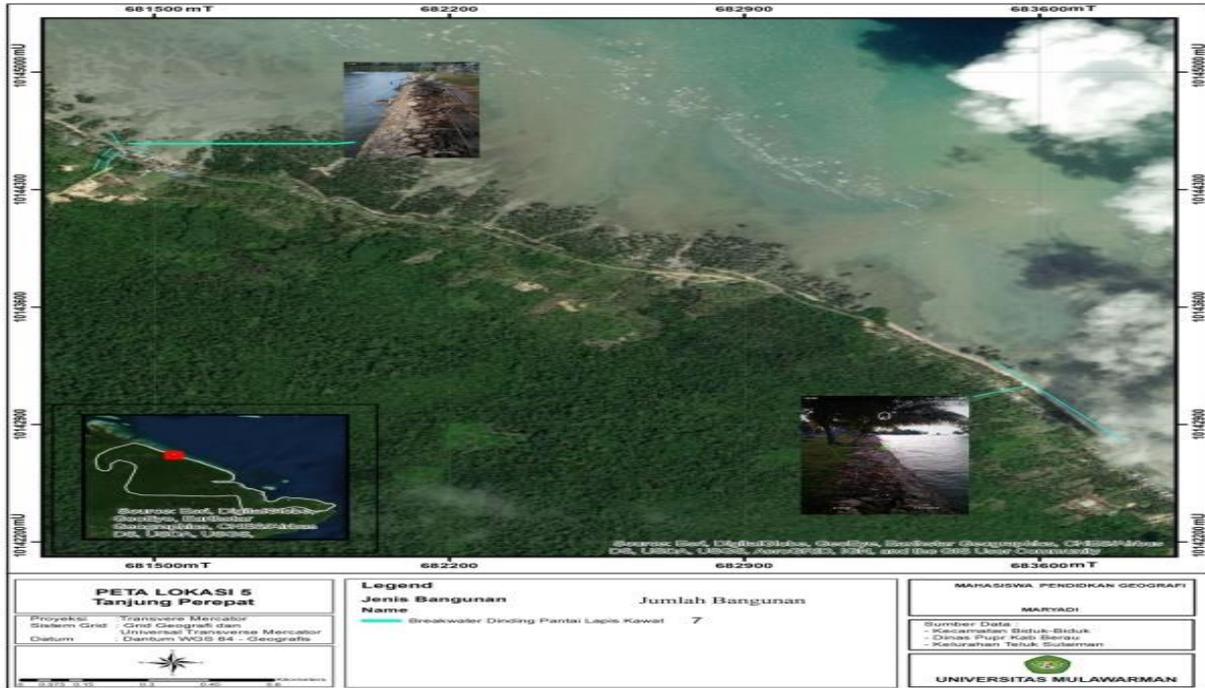
Gambar 12. Peta Lokasi Penelitian ke Lima

Pada lokasi ke lima bangunan pemecah ombak dinding pantai lebih dominan jika di banding dengan kawasan desa lainnya, hal tersebut di karenakan hingga saat ini Desa Pantai Harapan hanya memiliki beberapa jenis bangunan pemecah ombak namun di antara bangunan tersebut dominan lebih banyak jenis bangunan dinding pantai. Bangunan yang terdapat di lokasi ke lima ini hanya memiliki satu titik jenis bangunan yaitu 7 bangunan *Breakwater Dinding Pantai (Lapis kawat)*. (Gambar 12).
